# ORA ET LABORA: EL MONACATO BENEDICTINO EN LA ESPAÑA ROMÁNICA DEL CAMINO FRANCÉS.

(Actas do Colóquio Internacional “O ROMÂNICO NO CAMINHO DE SANTIAGO POR RATES”. Porto 2016- pp. 79 – 95)

**José Ramón Soraluce Blond**  
Universidad de A Coruña.

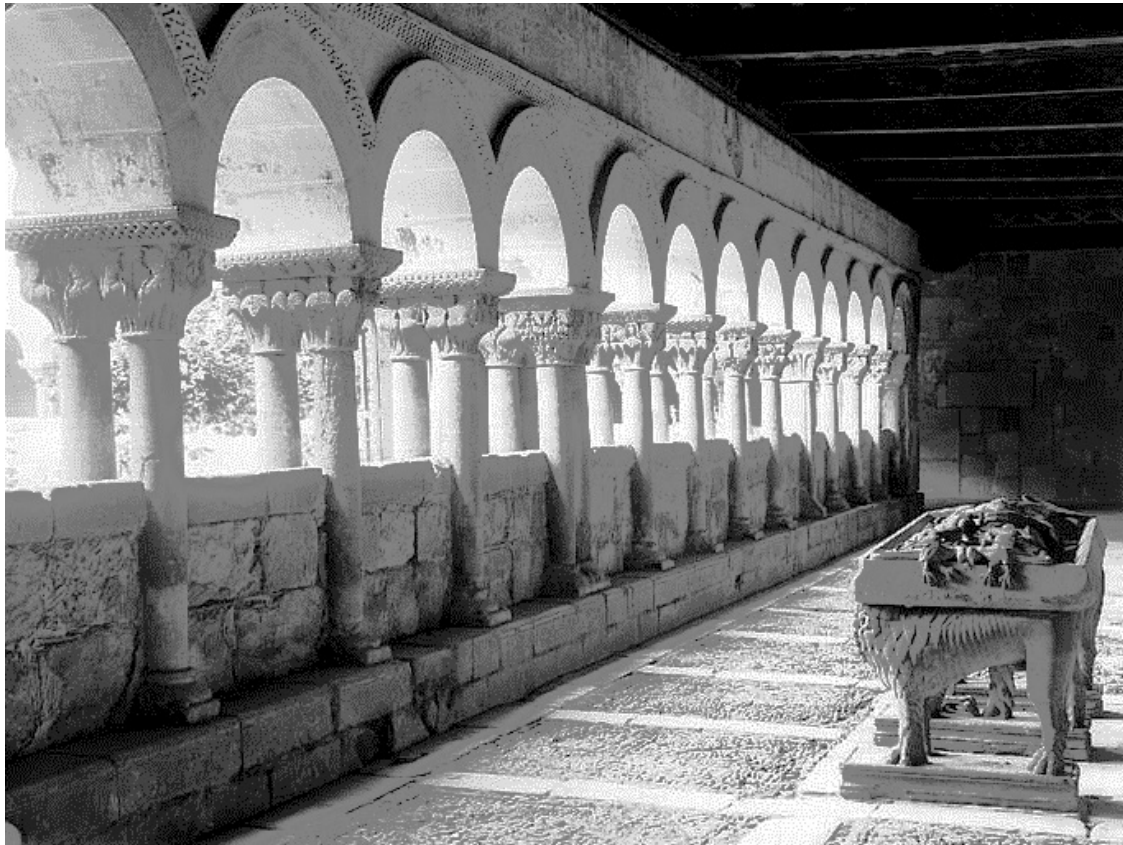
- 10.- Claustro de Silos en 1900, sin restaurar
- 11.- Plantas de los distintos templos de Silos, con el claustro adosado
- 12.- Capiteles gemelos del claustro de Silos

Inicialmente el claustro debería tener sólo una planta, con galerías de catorce arcadas, rematados en gruesos machones de esquina, con un pilar de cuatro columnas en el centro de cada panda. Se inició por la crujía norte adosada al muro del templo. Una lápida colocada en la puerta de San Martín de acceso a la iglesia, data su fundación en 1088. Esta obra debió ser reformada, cambiando algunos elementos hacia 1110. Se construyen entonces las galerías oeste y sur, ya para acoger dos pisos, obras que todavía continuaban en 1158. A esto hay que añadir la nueva construcción de las dependencias monásticas que llevaba adosado, como la Sala Capitular en la galería este, el refectorio en la galería sur, la cilla en la galería oeste, mientras la hospedería y el scriptorium debieron estar en el piso superior. Los dos pisos se cubrieron con techumbres de madera, el inferior con alfarjes de artesonado mudéjar en 1384, tras un incendio. En el centro de la arquería oeste el pilar de cuatro fustes tiene una singular forma enroscada. El cuerpo románico conservado del monasterio, ha sido objeto de excavaciones arqueológicas en los años 1929 y 1934, donde se han encontrado capiteles y restos de la primera fase del claustro, luego agrandado. El claustro de Silos, ha sido sobradamente estudiado, con sus fases constructivas y los diferentes maestros, como uno de los mejores exponentes de la escultura románica europea.

La restauración de la vida monástica se produjo el 2 de septiembre de 1882, con el regreso de los monjes, que iniciaron diversas obras de reforma y restauración de las estancias y del claustro. Se encargaron de las obras el monje Julio María Mellet y el ingeniero de caminos Eduardo Lostau, que entre 1888 y 1889 restauraron las cubiertas de madera, reponiendo de nuevo los artesonados mudéjares y aplomando las crujías afectadas por el derrumbe de los techos. Las arcadas de la sala capitular, que habían sido tapiadas en 1732 al convertirla en capilla, se abrieron en 1945 devolviéndose a la estancia su forma original, bajo la dirección del arquitecto Francisco Íñiguez Almech que repuso también el solado del claustro (10). En esta restauración se eliminó el antepecho que recorría las galerías alta y baja, reponiendo algunos fustes muy deteriorados. El aspecto definitivo del claustro restaurado se consiguió con las intervenciones de 1953 a 1958, eliminando contrafuertes que existían en el centro de las galerías norte y este (11). Un grave incendio fortuito del monasterio en 1970 no llegó a afectar a la obra románica, siendo restaurado por Alberto García Gil.
